Quasi ultimato il rifacimento del muro che sovrasta la Tribuna Nord del San Filippo

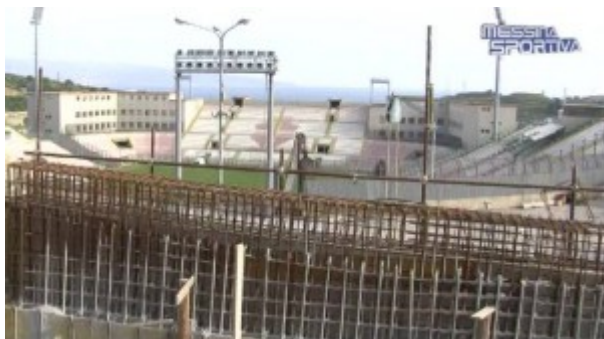
Il muro riedificato a tre anni dal crollo sovrasta la Tribuna Nord dello stadio San Filippo

I lavori sono stati appaltati per una somma di poco inferiore ai **700.000 €** e dovrebbero essere consegnati nel corso del mese di maggio. Il muro è stato infatti riedificato correttamente e rinforzato con una trave ai piedi dei conci. Si attende adesso la sistemazione delle griglie protettive e la collocazione dei guardrail. Poi verrà posato l'asfalto e saranno ricollocati i cancelli e due pali dell'impianto di illuminazione.

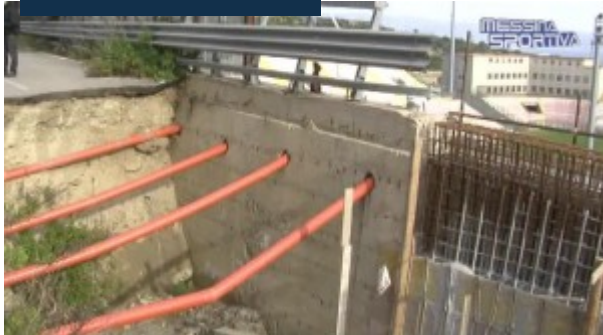
Da tre anni è recintata ed ovviamente impercorribile anche l'arteria di collegamento che costeggia lo stadio, per anni percorsa da pullman ed auto. A pesare è stata soprattutto una paradossale svista che portò all'apertura di un'inchiesta da parte della Magistratura: alcune strutture in ferro risultarono infatti montate al contrario. Un errore di realizzazione circoscritto alla porzione di parete di sostegno, che non

...a... tanto, dal momento che gli elementi non avrebbero esercitato la giusta trazione
...s... do di fatto lo smottamento.

La struttura è stata riedificata e rinforzata per scongiurare nuovi cedimenti dopo quello fragoroso del maggio 2011
