Quasi ultimato il rifacimento del muro che sovrasta la Tribuna Nord del San Filippo

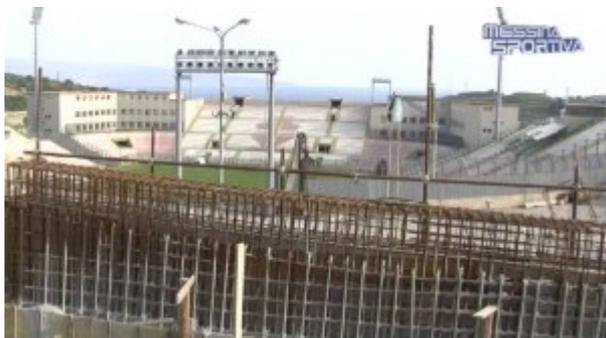
Il muro riedificato a tre anni dal crollo sovrasta la Tribuna Nord dello stadio San Filippo

I lavori sono stati appaltati per una somma di poco inferiore ai **700.000 €** e dovrebbero essere consegnati nel corso del mese di maggio. Il muro è stato infatti riedificato correttamente e rinforzato con una trave ai piedi dei conci. Si attende adesso la sistemazione delle griglie protettive e la collocazione dei guardrail. Poi verrà posato l'asfalto e saranno ricollocati i cancelli e due pali dell'impianto di illuminazione.
